Istražni radovi na jugoistočnom dijelu gradskih zidina i istočne kule

k.č.br. 166, k.o. 311693 Hvar, Gradske zidine**IZVJEŠTAJ O PROVEDENIM ISTRAŽNIM RADOVIMA
NA JUGOISTOČNOM DIJELU GRADSKIH ZIDINA I ISTOČNE KULE**

Oznaka Izveštaja:

EL-231213-01

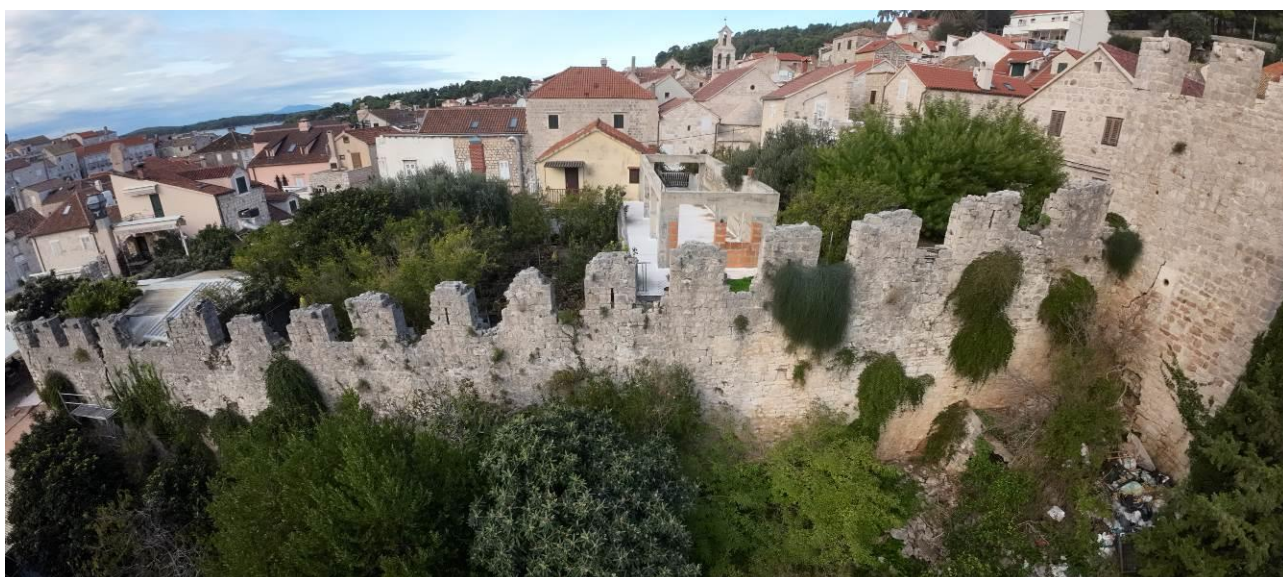
Segment zidina koji je predmet ovoga izvještaja, je jugoistočni dio i istočna kula. Ukupna duljina predmetnih zidina je 42,60 metara. Na najvišem dijelu visina zidina je 8,80 metara, a širina zidina kreće se oko 1,50 metara. Zide je zidano od klesanih kamenih blokova različitih veličina sa pravilnim horizontalnim sljubnicama. Na vrhu zida je izvedeno je 16 kamenih kruna visine cca 135 cm i duljine 150 cm, debljina kamenih kruna iznosi cca 90 cm. Na sjevernom dijelu, predmetni segment zidina završava kulom tlocrtnih dimenzija 4,3 x 6,5 metara. Kula je u dogledno vrijeme sanirana.

Slika 1-1 Pogled na jugoistočni segment zidina i istočnu kulu

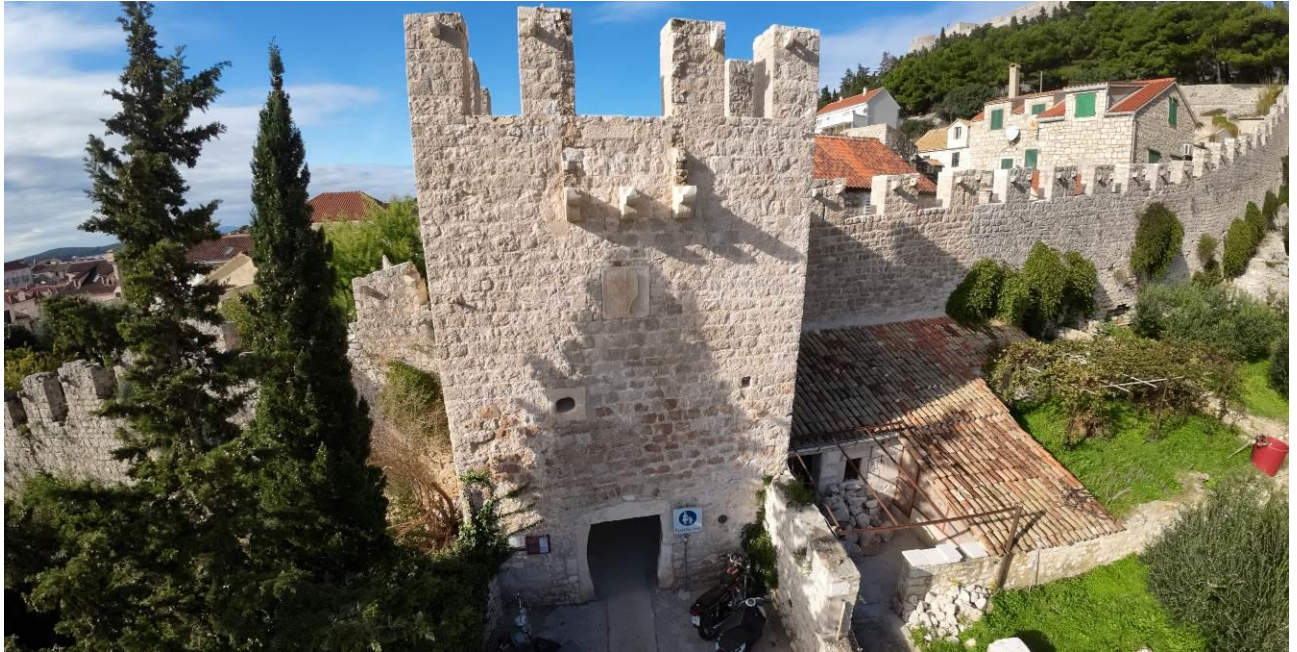
Slika 1-3 Pogled na kulu s vanjske strane zidina

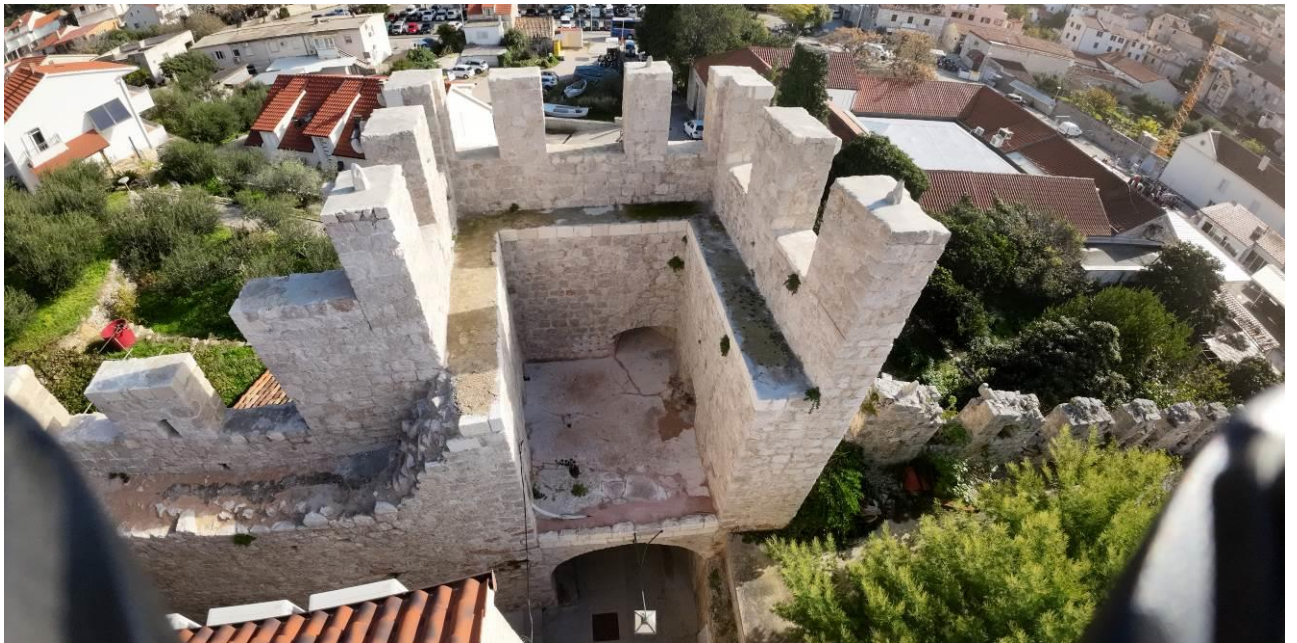
Slika 1-4 Pogled na kulu sa vanjske strane zidina

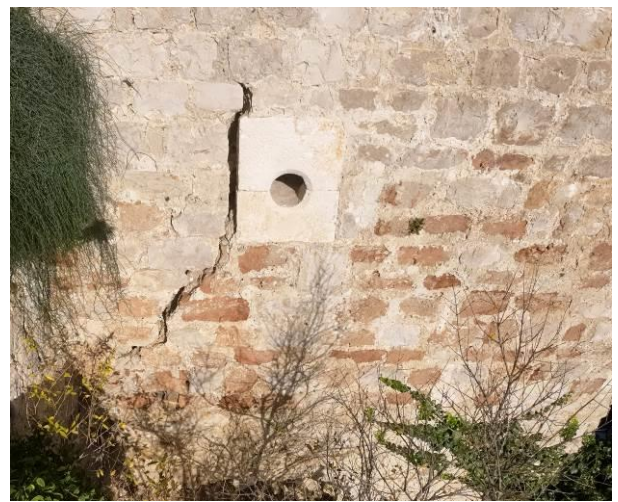
Na fotografijama ispod vidljiv je odron kamenog materijala u podnožju kule. Na odronu nastaje koncentracija naprezanja u zidu kule te dolazi do pojave pukotine/vertikalnog raslojavanja ziđa. Pukotina je širine cca 5 cm.

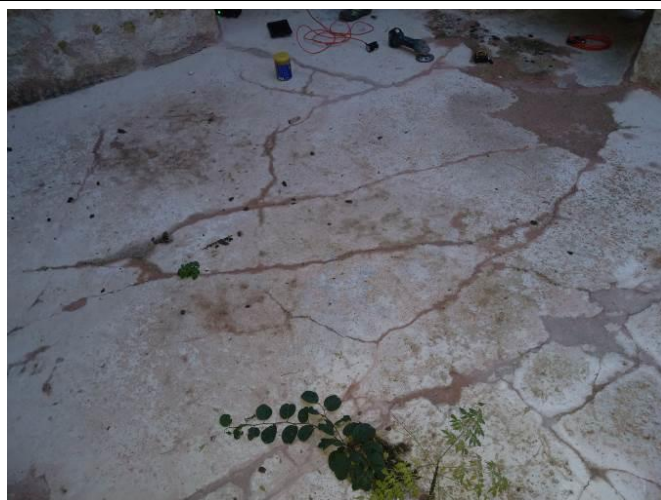
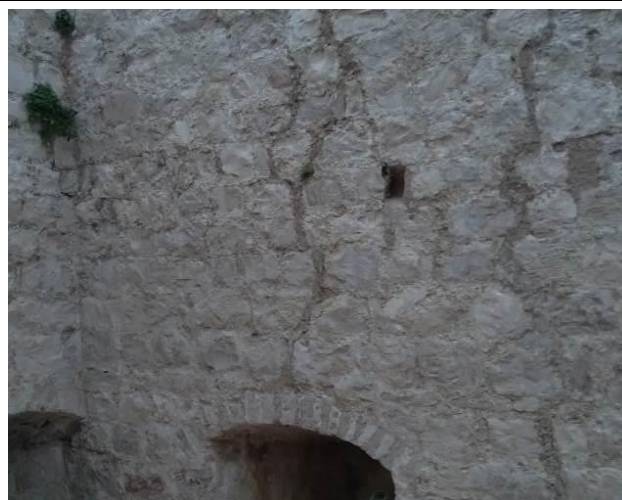
S unutrašnje strane kule vidljive su sanirane sljubnice, vjerojatno na mjestu nastalih pukotina (desna slika). Nedavno je provedena sanacija hodne površine nekom vrstom morta. Mort je čitavom površinom ispucao te voda procuruje kroz konstrukciju u prolaz ispod kule.

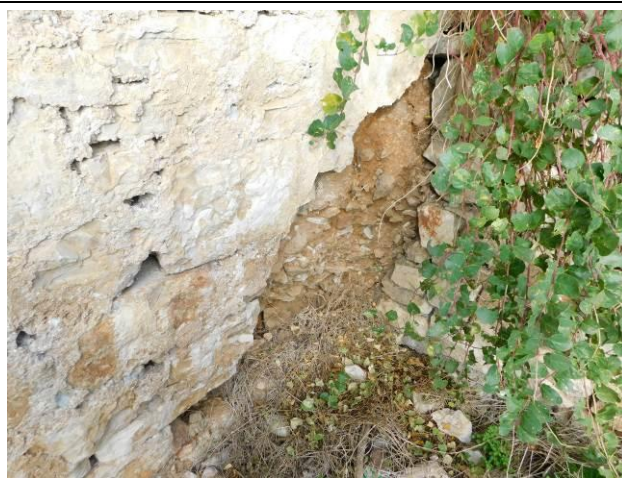
Najznačajnija oštećenja na zidinama zabilježena su na uglu zida (uz tržnicu) gdje se pojavila vertikalna pukotina (vertikalno raslojavanje zida, lijeva slika) te nekoliko metara od kule gdje dolazi do odrona kamenog materijala pri dnu zida. Raslojavanje na uglu zida rezultiralo je vertikalnim diskontinuitetom širine 10-ak cm. Raslojavanje narušava konstruktivnu cjelovitost zida te mu svojim daljnjim napretkom može ugroziti stabilnost. Pukotina prolazi i kroz krunu zida te joj također narušava stabilnost. Odron pri dnu zida uz kulu predstavlja opasnost u obliku pojave koncentriranih naprezanja koja mogu uzrokovati pojave novih raslojavanja i drugih oštećenja zida.

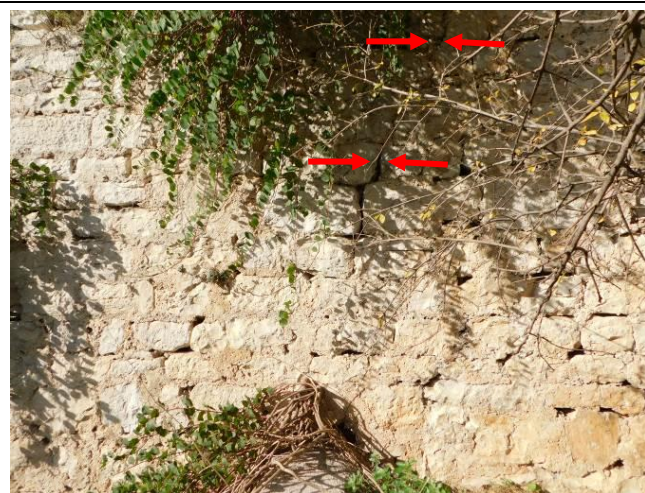
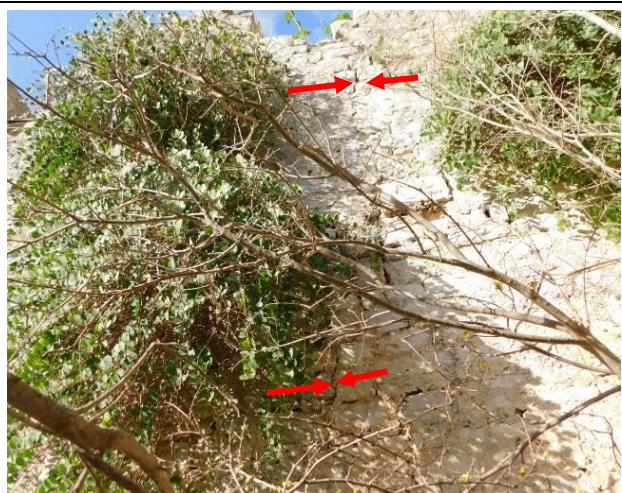
Vertikalna pukotina na zidu cca 4 metra od kule, proteže se od vrha do dna zida. Pukotina je nastala po sljubnicama.

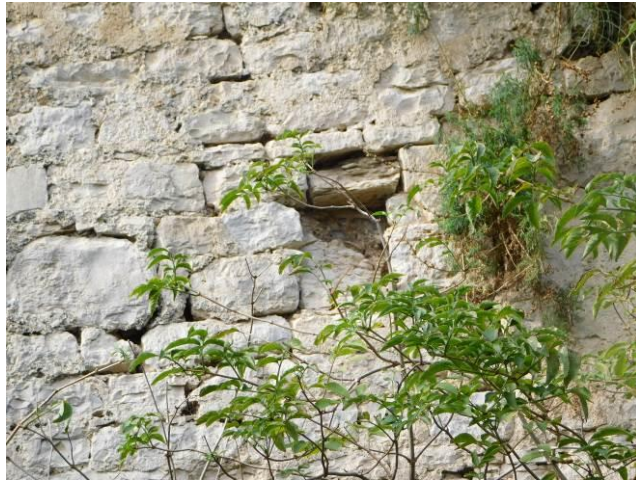
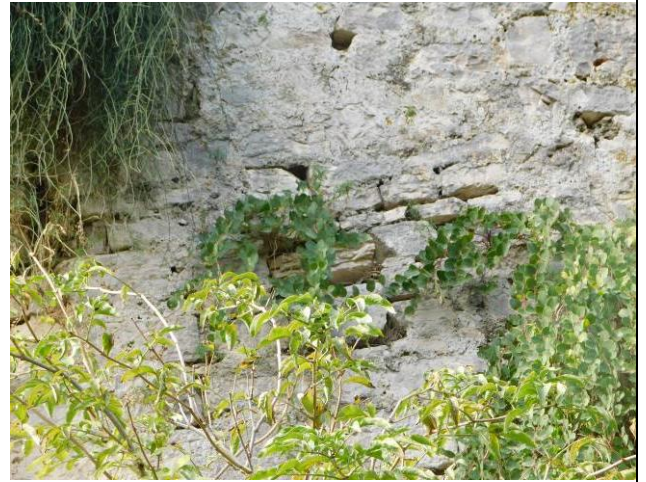
Karakteristična oštećenja zida su i lokalna odlamanja i ispadanja prvog reda kamenih elemenata iz strukture zida. Do odlamanja dolazi uslijed smrzavanja i odmrzavanja vode u strukturi kamena koja se pritom ljušti i odlama.

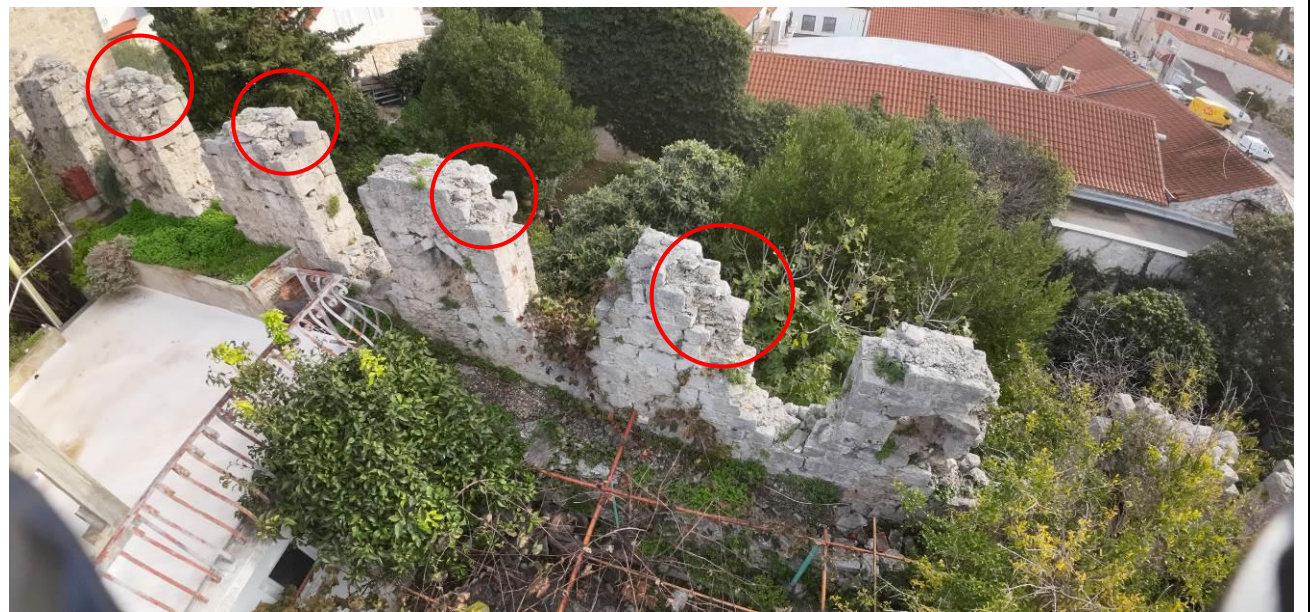
Gotovo sve istake krune zida su oštećene. Tijekom eksploatacije, uslijed utjecaja atmosferilija i zadržavanja vode na horizontalnim površinama, dolazi do degradacije veznog morta i otpadanja kamenih blokova iz strukture istaka.

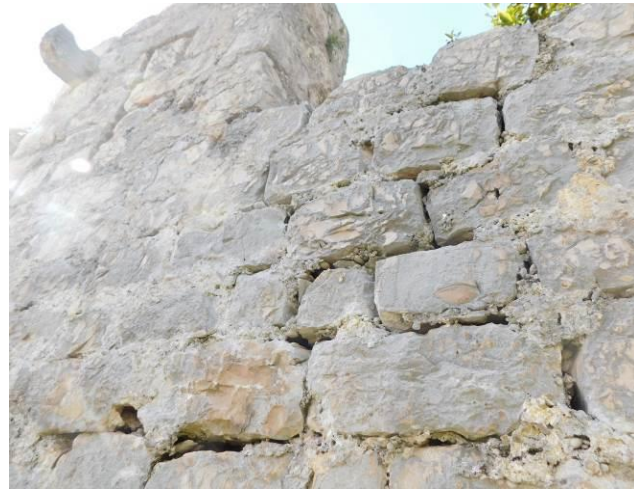
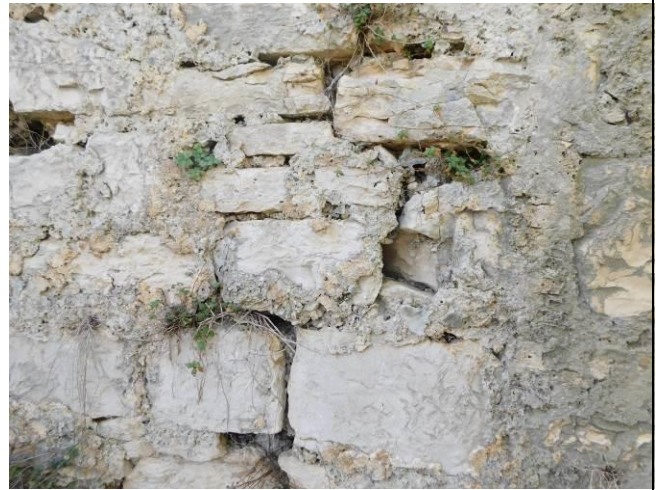
Također, na zidu su na više mjesta zabilježene neispunjene sljubnice. Mort je tijekom eksploatacije uslijed vremenskih čimbenika degradiran i ispada iz sljubnica, a na pojedinim mjestima su vidljivi i nedostaci iz doba gradnje odnosno mjesta na kojima mort nije ni ugrađen.

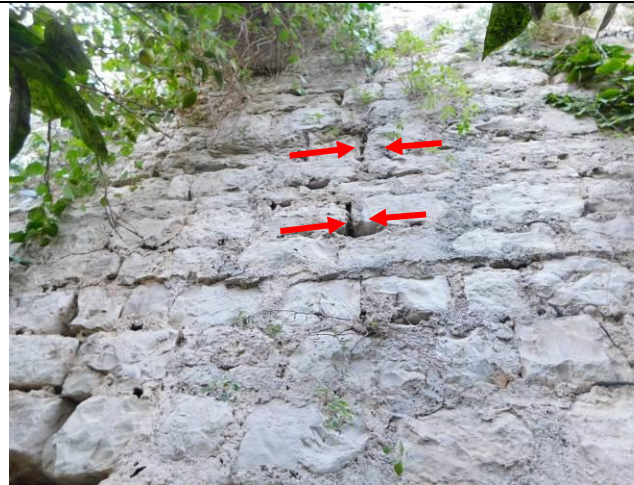
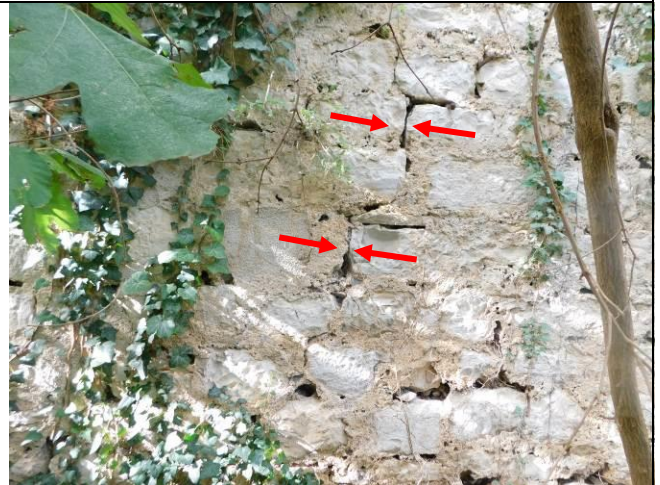
U nastavku su dane fotografije preostalih zabilježenih pukotina na zidinama prema shematski ucrtanim oštećenjima u prilogu ovoga elaborata.

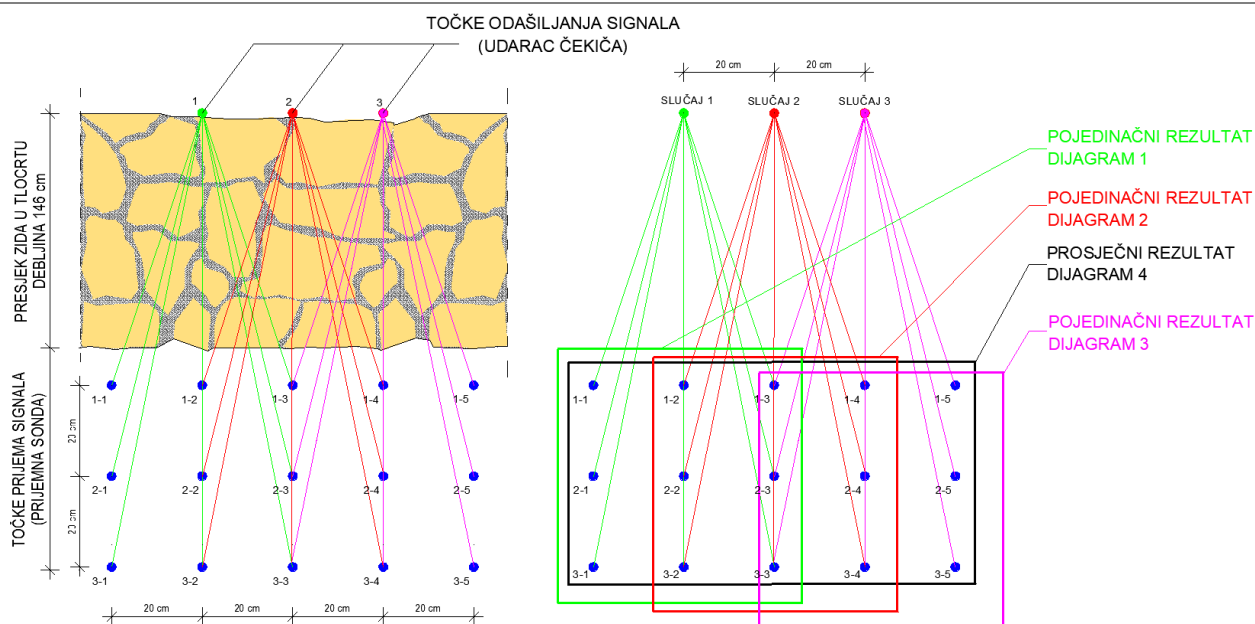
SHEMA ISPITIVANJA

Ispitna metoda:	HRN EN ISO 15708-3:2019
Vrsta elementa:	Zid
Metoda transmisije vala:	Tomografija
Broj mjernih točaka (redak x stupac):	3x5
Broj točaka pobude (redak x stupac):	1 x 3
Razmak mjernih točaka:	20 cm

Oznaka ispitivanja		Mjesto ispitivanja				
laboratorijska	terenska					
231213-02	Z1	Istočna kula, istočni zid				
Mjerne točke, y-os		Mjerne točke, x-os				
		1	2	3	4	5
1		3103	1808	1924	-	-
2		3222	2185	2260	-	-
3		3012	2694	2363	-	-
1		-	1750	2144	2201	-
2		-	2148	2250	2243	-
3		-	2575	2374	2202	-
1		-	-	2286	2312	2028
2		-	-	2516	2326	2163
3		-	-	2678	2507	2312
Srednja vrijednost svih mjerenja						
1		3103	1779	2118	2257	2028
2		3222	2167	2342	2285	2163
3		3012	2635	2472	2355	2312
Srednja vrijednost brzina prolaska zvučnog vala na svim ispitnim pozicijama (m/s)						
2416						
Standardna devijacija brzine prolaska zvučnog vala						
411

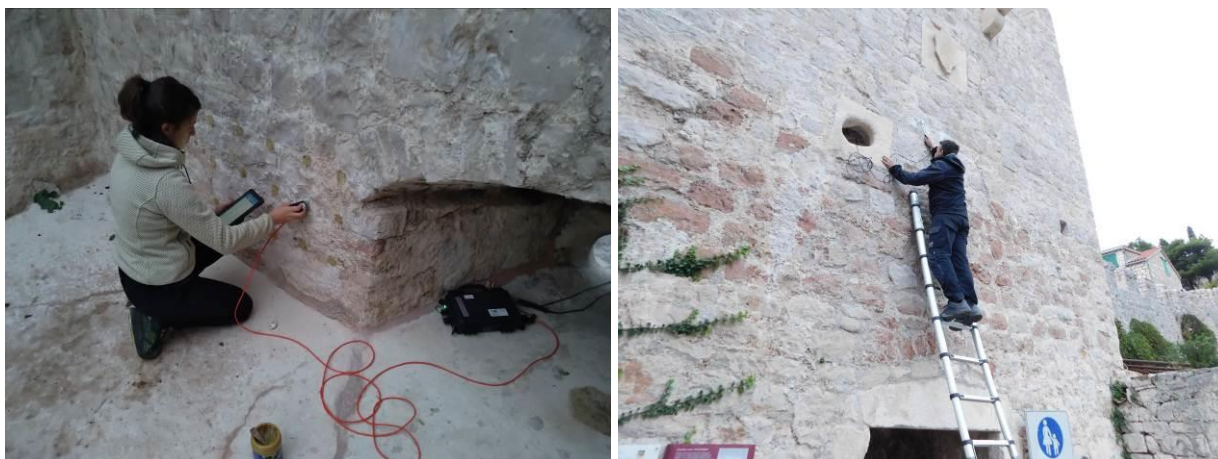
Slika 2-9 Fotografije ispitnog mjesta

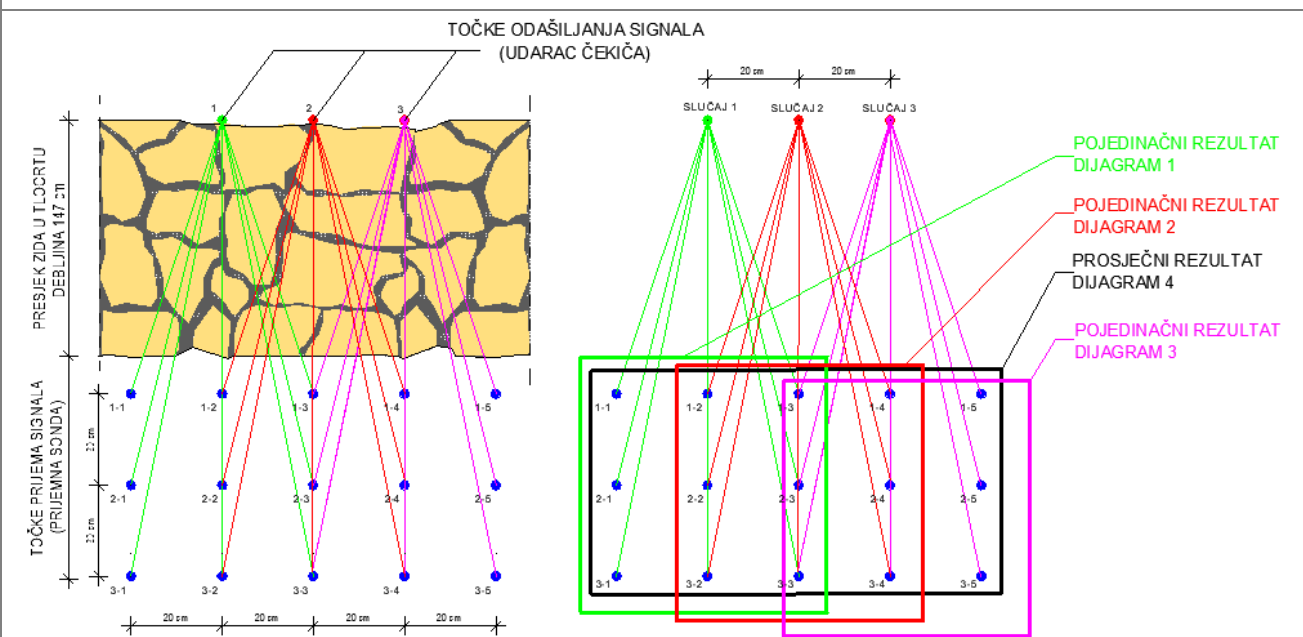
SHEMA ISPITIVANJA

Oznaka ispitivanja		Mjesto ispitivanja				
laboratorijska	terenska					
231213-02	Z2	Jugoistočni zid, 1 meter ispod vrha, 5 m od početka зида				
Mjerne točke, y-os		Mjerne točke, x-os				
		1	2	3	4	5
1		2418	2348	2378	-	-
2		2326	2449	2575	-	-
3		2402	2675	2696	-	-
1		-	2265	2322	2401	-
2		-	2371	2749	2571	-
3		-	2421	2725	2674	-
1		-	-	2391	2470	2176
2		-	-	2823	762	2741
3		-	-	2918	2826	2725
Srednja vrijednost svih mjerenja						
1		2418	2307	2364	2436	2176
2		2326	2410	2716	2667	2741
3		2402	2548	2780	2750	2725
Srednja vrijednost brzina prolaska zvučnog vala na svim ispitnim pozicijama (m/s)						
2518						
Standardna devijacija brzine prolaska zvučnog vala						
197

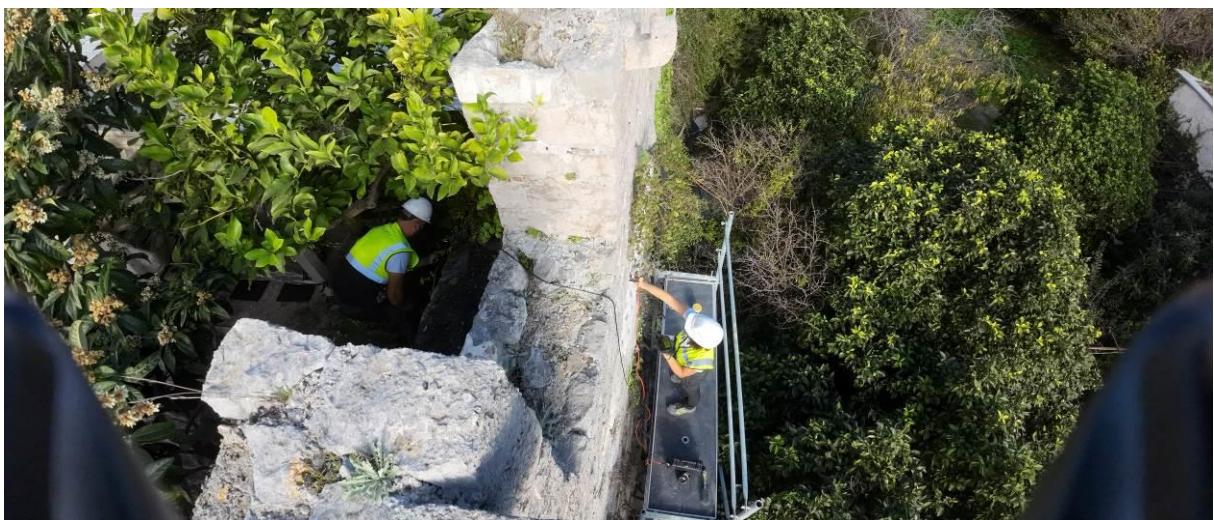
Slika 2-17 Fotografije ispitnog mjesta

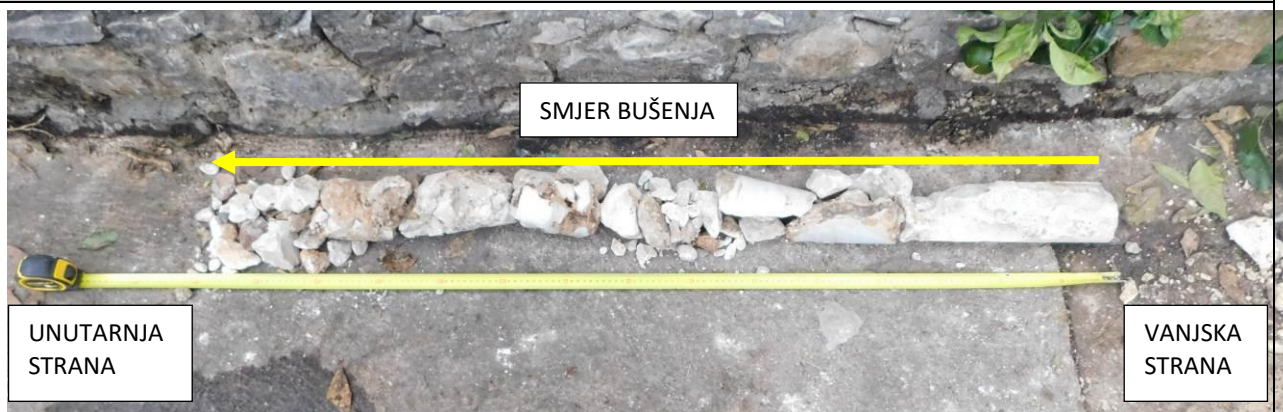
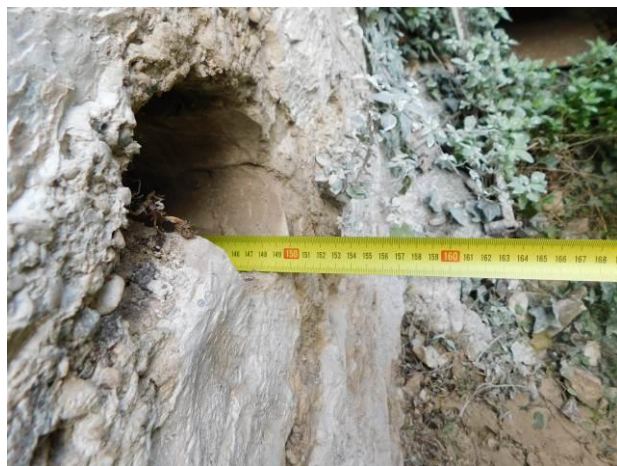
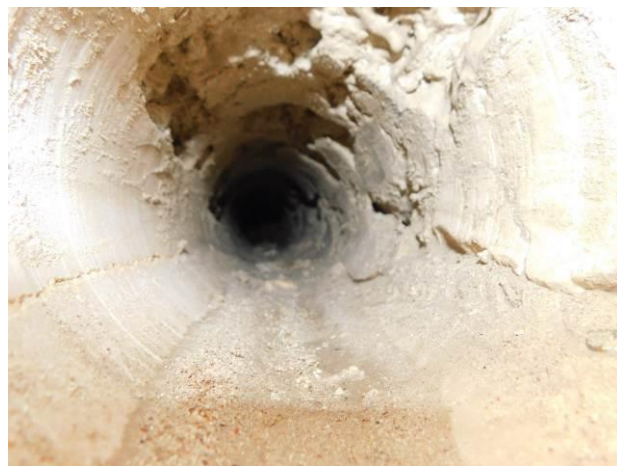
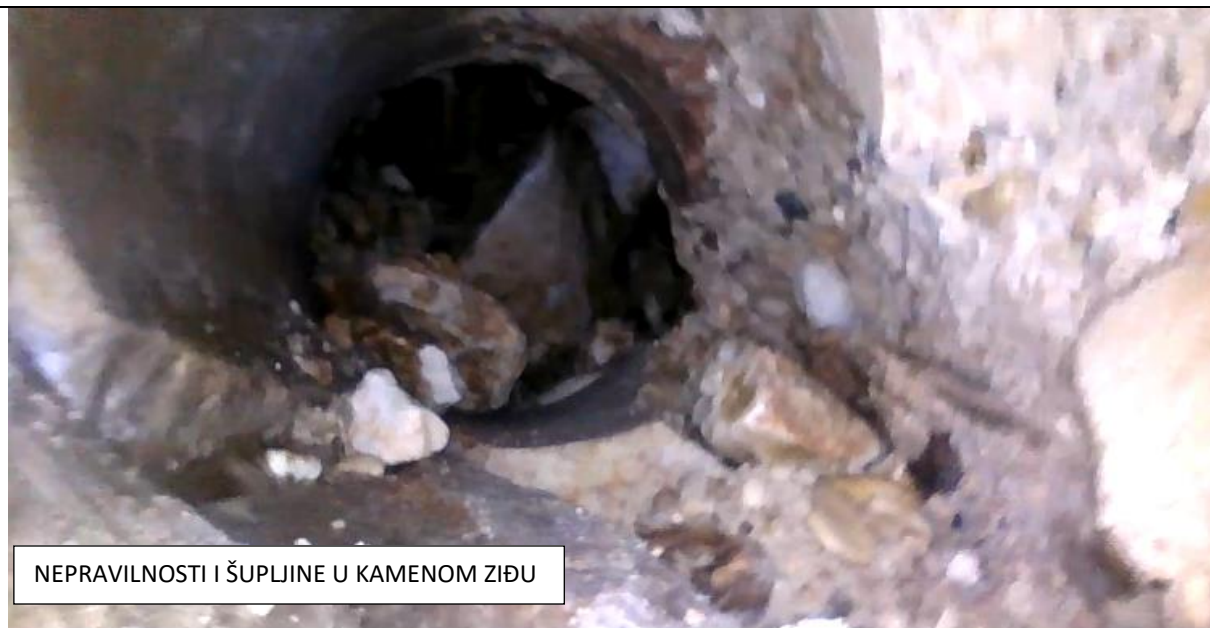
POZICIJA ZIDNE BUŠOTINE:	V1 (ispod četvrte krune gledano od juga juga prema sjeveru)
UKUPNA DEBLJINA ZIDA:	150 cm

Komentar: Na ispitnom mjestu utvrđeno je kameno zidje vrlo nehomogene strukture. Na prvih 50 cm vidljivi su kvalitetniji veći blokovi kamena, dok je dalje prema unutrašnjosti ugrađen kamen sitnijih frakcija i zabilježeno je više šupljina. Vezivni materijal je 'mršavi beton' s riječnim agregatom, vrlo trošne strukture. Sa stražnje strane zida izveden je nasip od pijeska, riječnog agregata i tucanika.

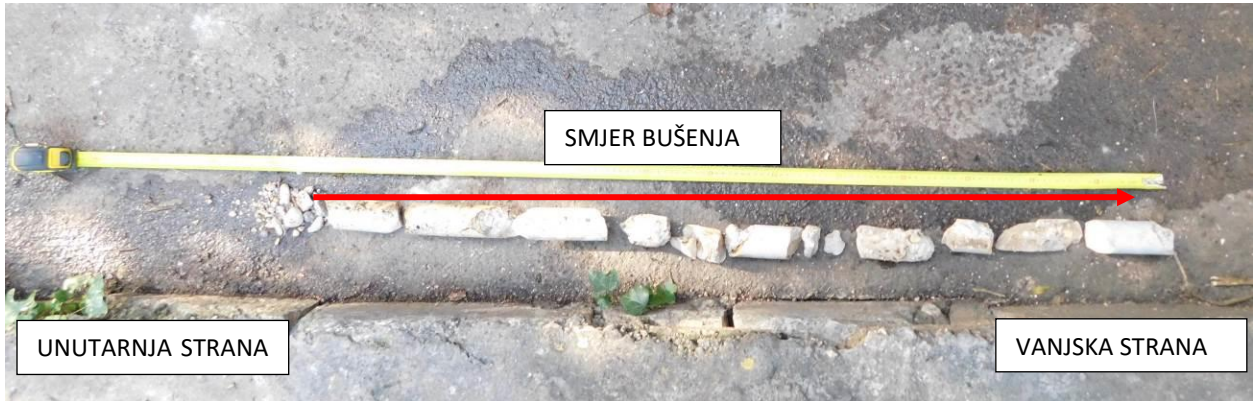
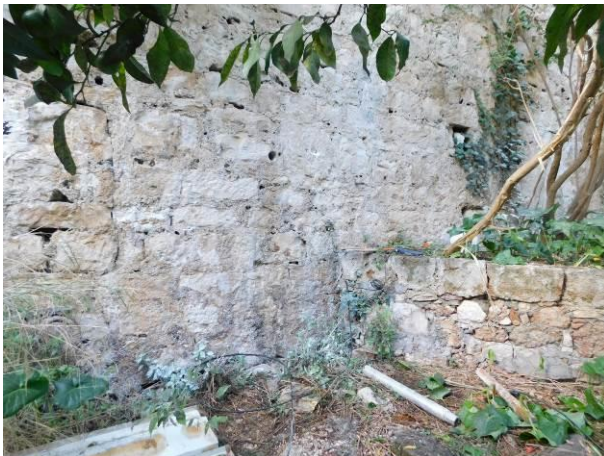
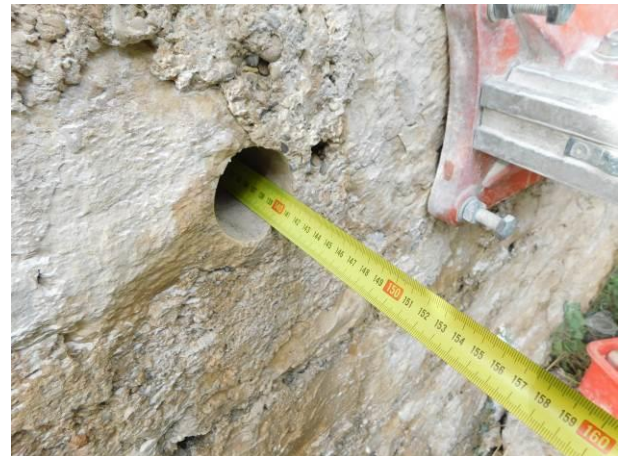
FOTOGRAFIJE

Komentar: Na ispitnom vidljiv je veći broj krupnijih kamenih blokova. Mort je vrlo trošne strukture s krupnim zrnima riječnog agregata. Endoskopskim snimanjem utvrđeno je da postoje neispunjene šupljine među kamenim blokovima, ali u puno manjoj mjeri nego na ispitnoj poziciji V1, što ukazuje na homogenije kameno zide sa krupnijim kamenim blokovima. Na kraju bušotine utvrđen je nasip od pješčanog/šljunčanog materijala i druge kamene sitneži.

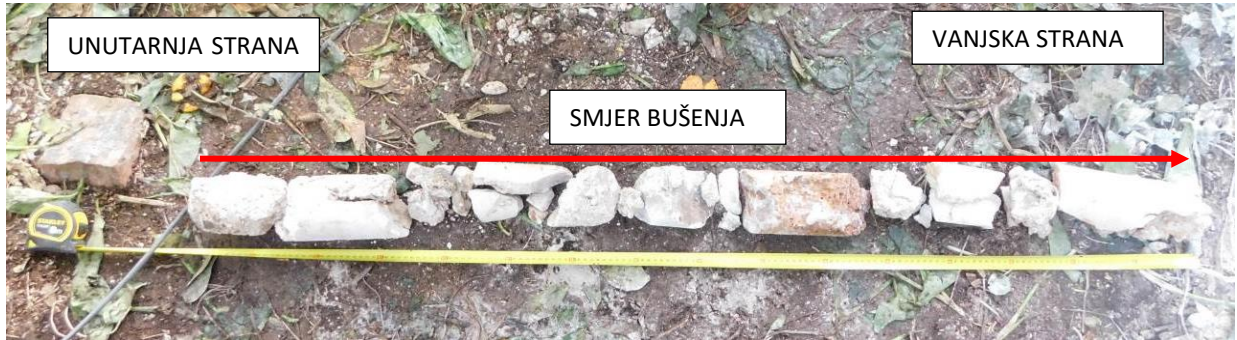
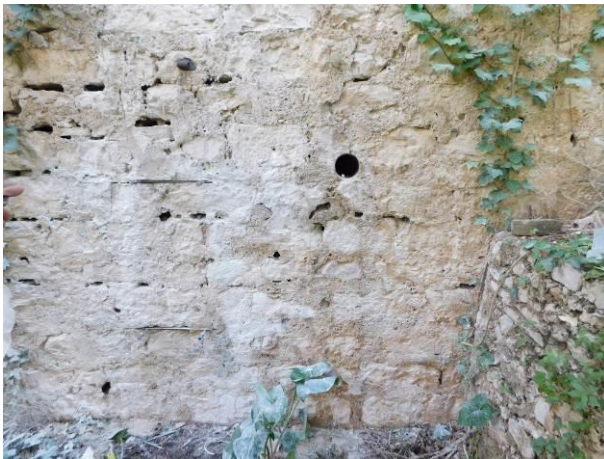
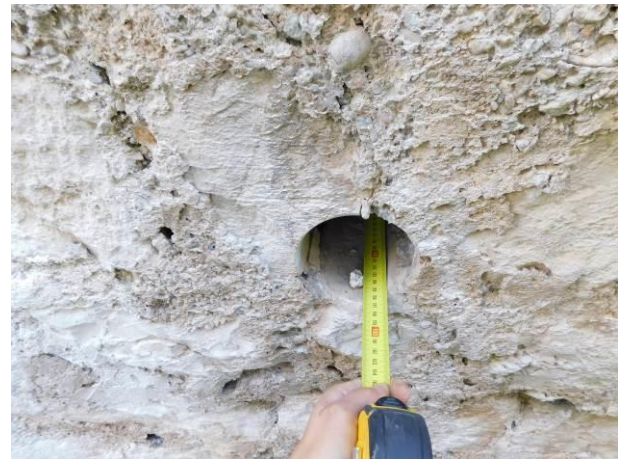
FOTOGRAFIJE

Komentar: Na ispitnom mjestu uglavnom su zabilježeni manji kameni blokovi veličina manjih od 40 cm. Između kamenih blokova vidljiv je veći broj neispunjenih šupljina, bez veznog morta. Mort je vrlo rahle i trošne strukture s velikim zrnima riječnog agregata. Na kraju bušotine zabilježena je opeka debljine 5 cm, a iza opeke ispunjena od pijeska, šljunka i kamene sitneži. Debljina zida na ispitnoj poziciji je 151 cm.

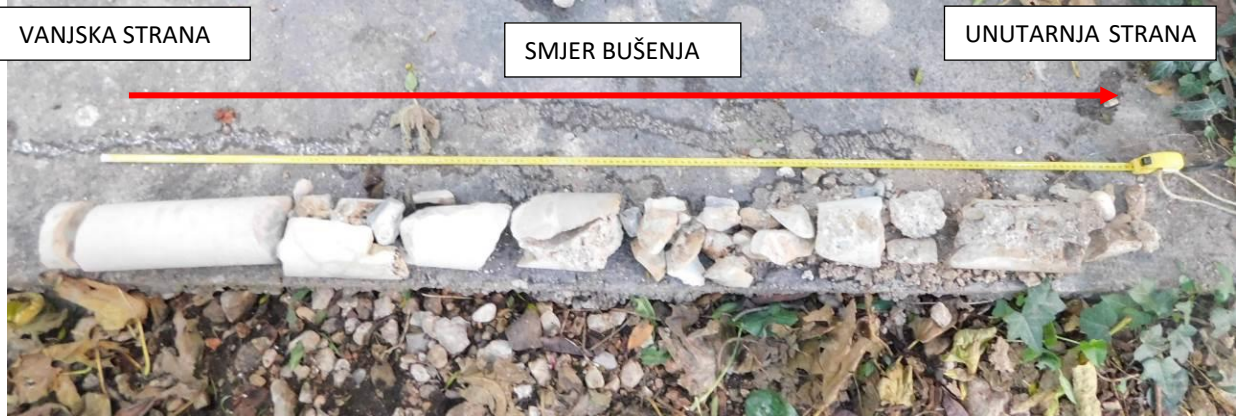
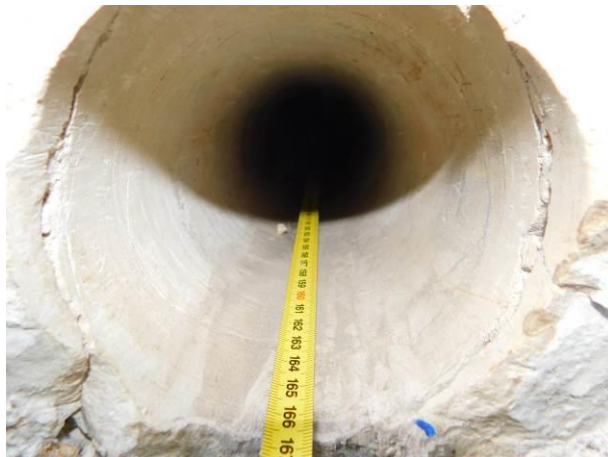
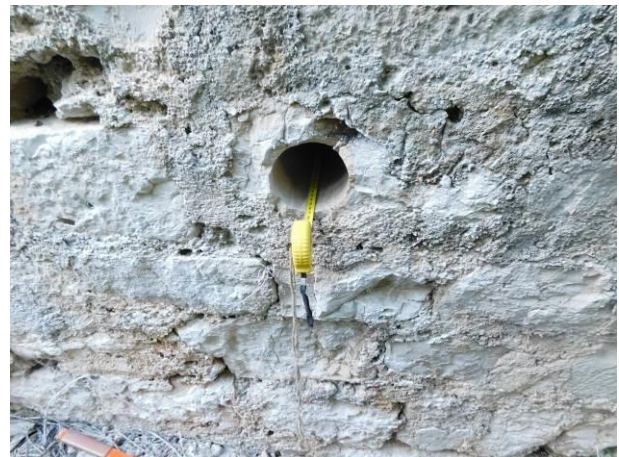
FOTOGRAFIJE

Komentar: Na ispitnom mjestu na prvih 50 cm bušotine zabilježeni su krupni kameni blokovi dok su u nastavku uglavnom zabilježeni manji kameni blokovi veličina manjih od 30 cm. Između kamenih blokova vidljiv je veći broj neispunjenih šupljina, bez veznog morta. Mort je vrlo rahle i trošne strukture s velikim zrnima riječnog agregata. Na kraju bušotine zabilježen nasip od pijeska i šljunka. Debljina zida na ispitnoj poziciji je oko 165 cm.

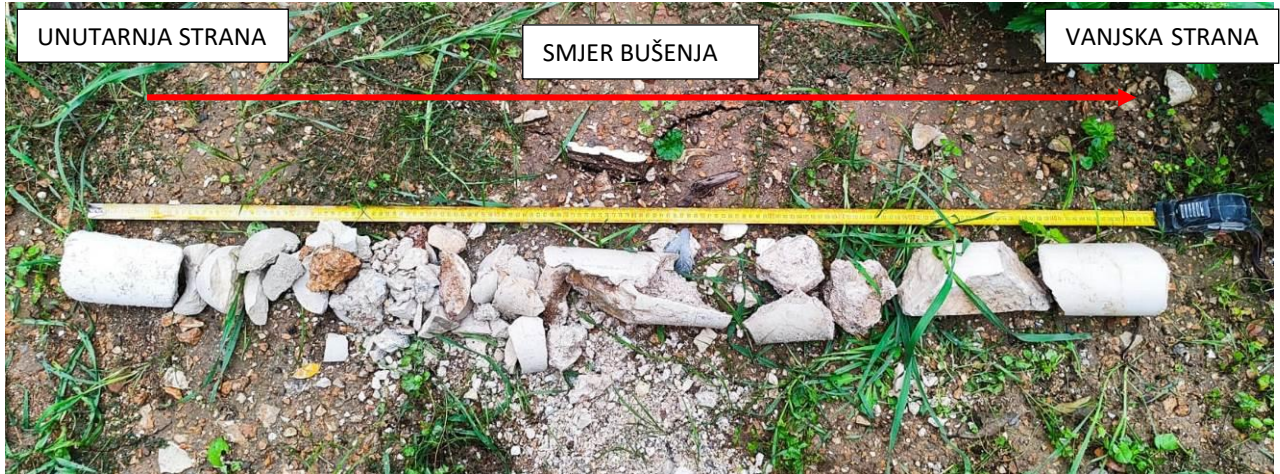
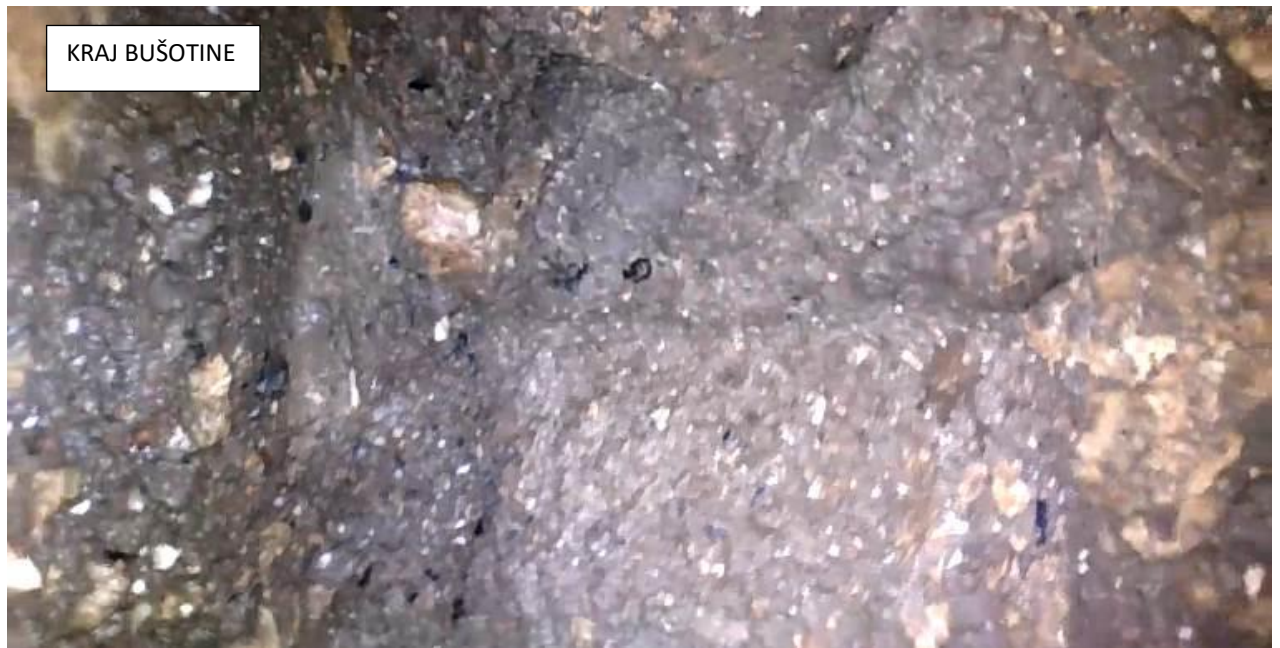
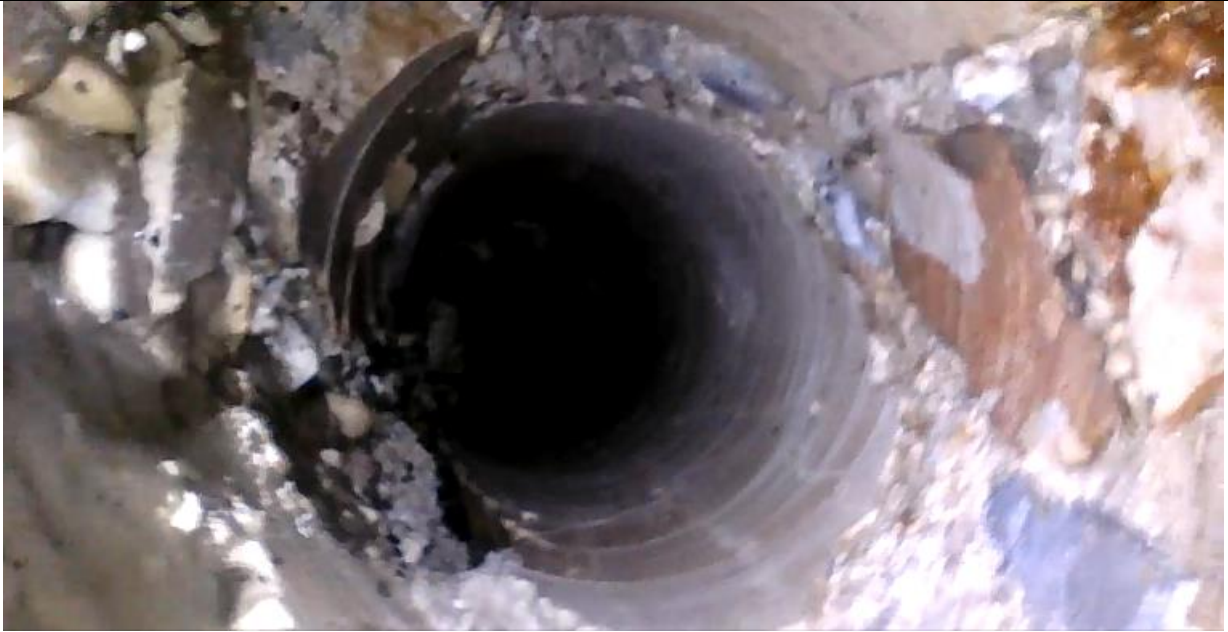
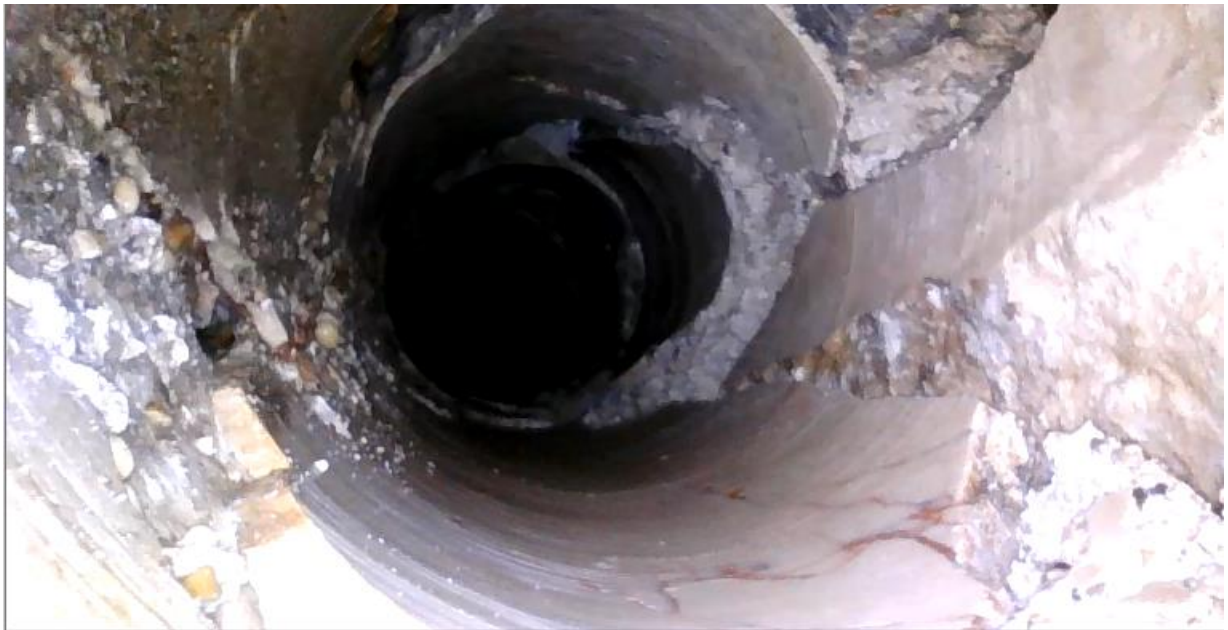
Komentar: Na ispitnom mjestu na prvih 50 cm bušotine zabilježeni su krupni kameni blokovi dok su u nastavku uglavnom zabilježeni manji kameni blokovi veličina manjih od 30 cm. Između kamenih blokova vidljiv je veći broj neispunjenih šupljina, bez veznog morta. Mort je vrlo rahle i trošne strukture s velikim zrnima riječnog agregata. Na kraju bušotine zabilježen nasip od pijeska i šljunka. Debljina zida na ispitnoj poziciji je oko 153 cm.

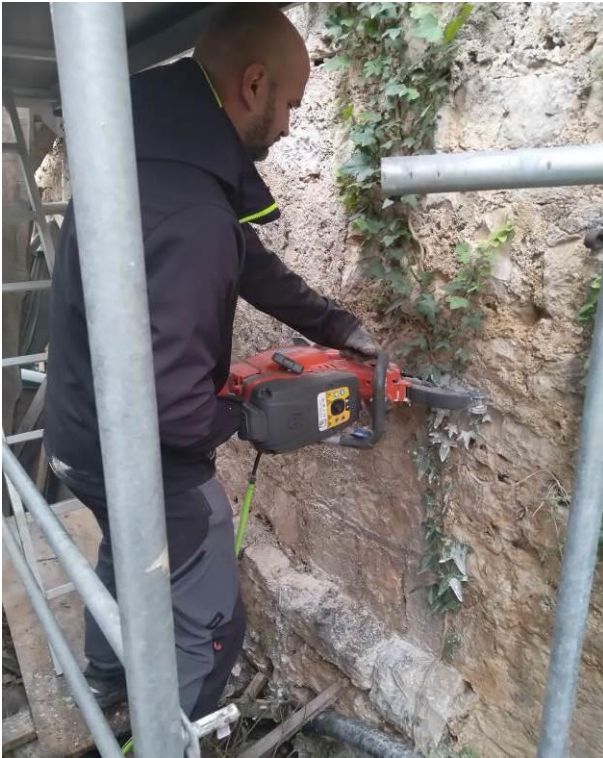
Ispitni sklop se sastoji od dva paralelna i simetrična reza u fugama zida, na međusobnoj udaljenosti $(1,0-1,5) \times$ širine tlačnog jastuka, u koje se umetnu tlačni jastuci.

Slika 2-18 Prikaz izrade rezova u zidu za umetanje
tlačnih jastuka – pozicija FJ1

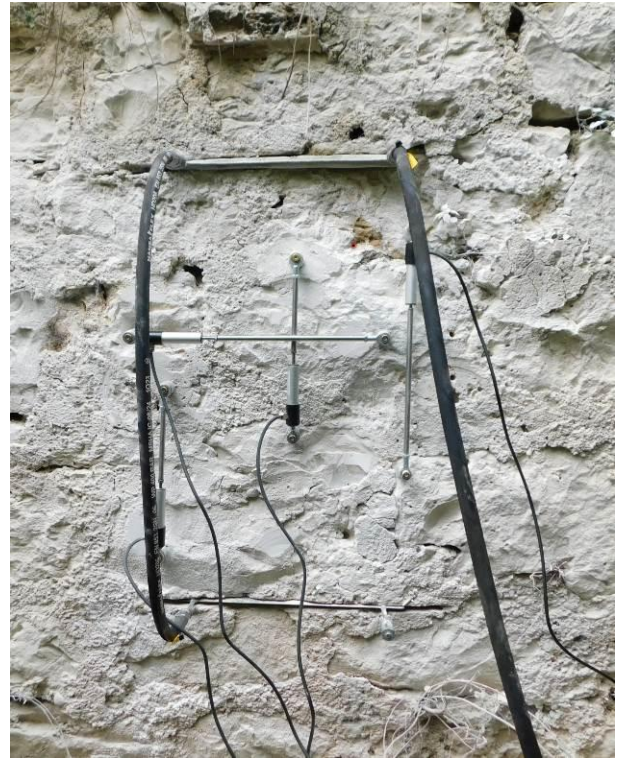
Slika 2-19 Umetanje tlačnih jastuka i postava uređaja za
mjerjenje pomaka

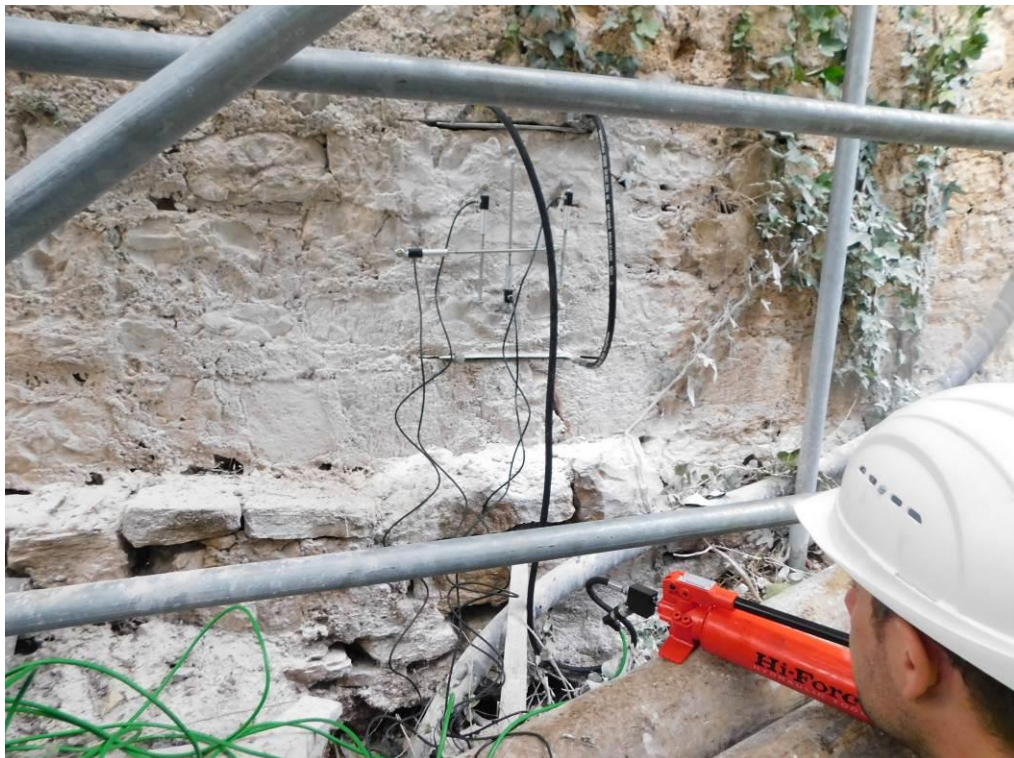
Slika 2-20 Prikaz ispitnog sklopa na poziciji FJ1 – unošenje pritiska u tlačnim jastucima

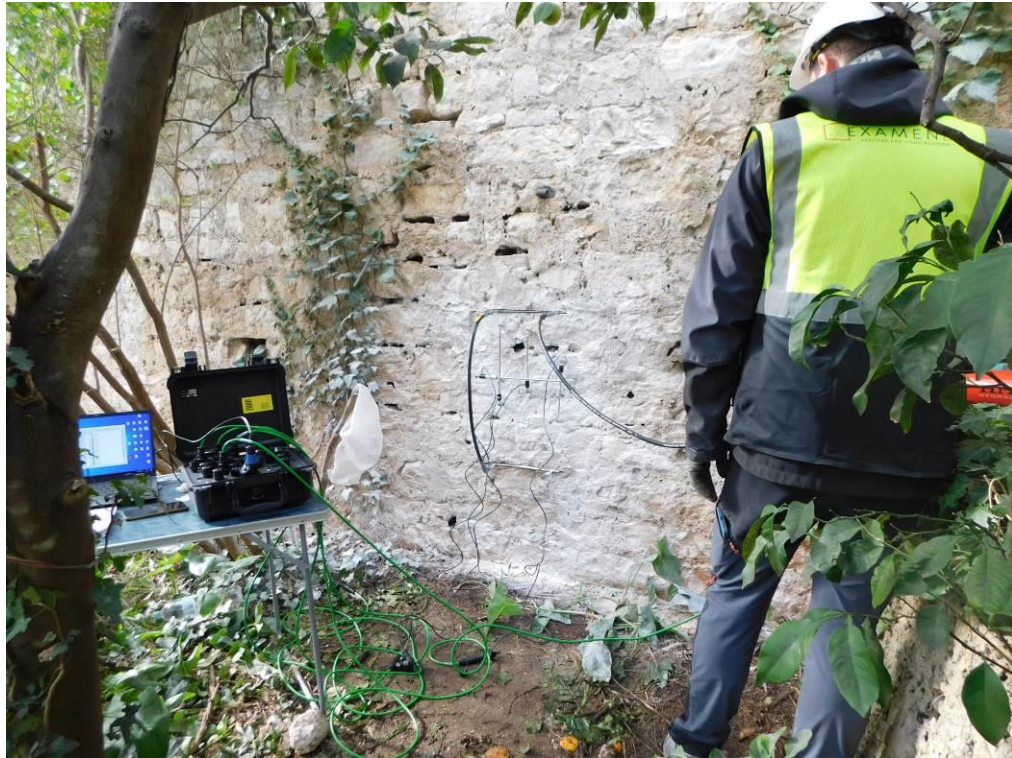
Slika 2-21 Prikaz ispitnog sklopa na poziciji FJ2 – unošenje pritiska u tlačnim jastucima

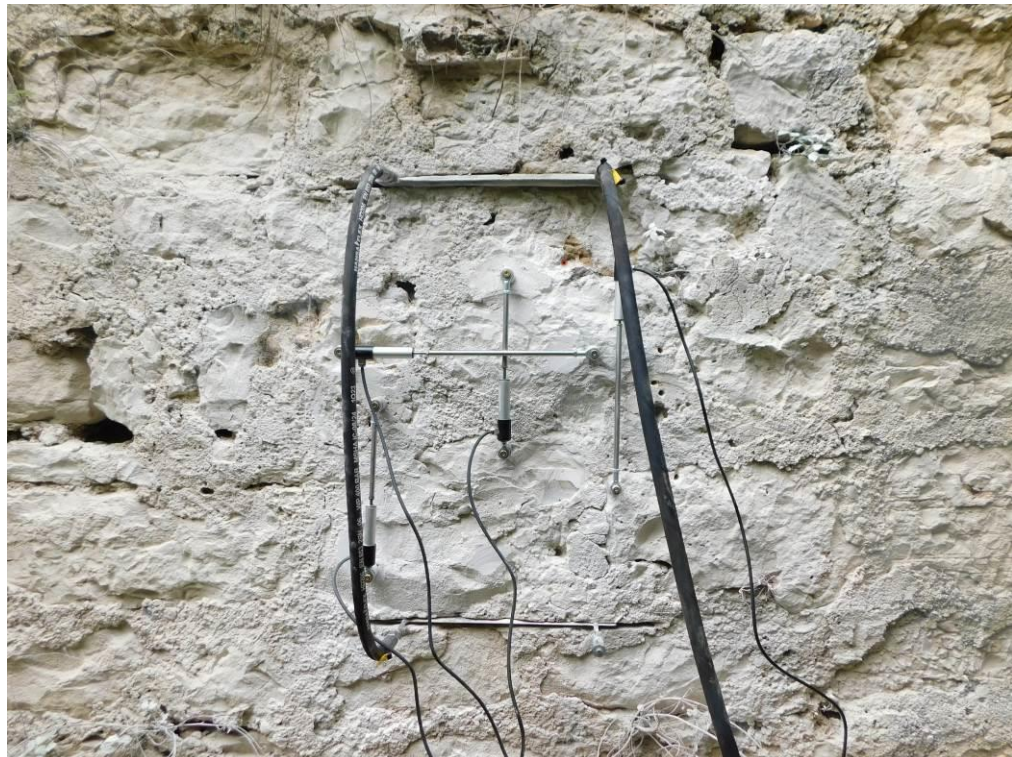
Slika 2-22 Prikaz ispitnog sklopa na poziciji FJ3 – unošenje pritiska u tlačnim jastucima
