Istražni radovi na jugoistočnom dijelu gradskih zidina i istočne kule

k.č.br. 166, k.o. 311693 Hvar, Gradske zidine**IZVJEŠTAJ O PROVEDENIM ISTRAŽNIM RADOVIMA
NA JUGOISTOČNOM DIJELU GRADSKIH ZIDINA I ISTOČNE KULE**

Oznaka Izveštaja:

EL-231213-01

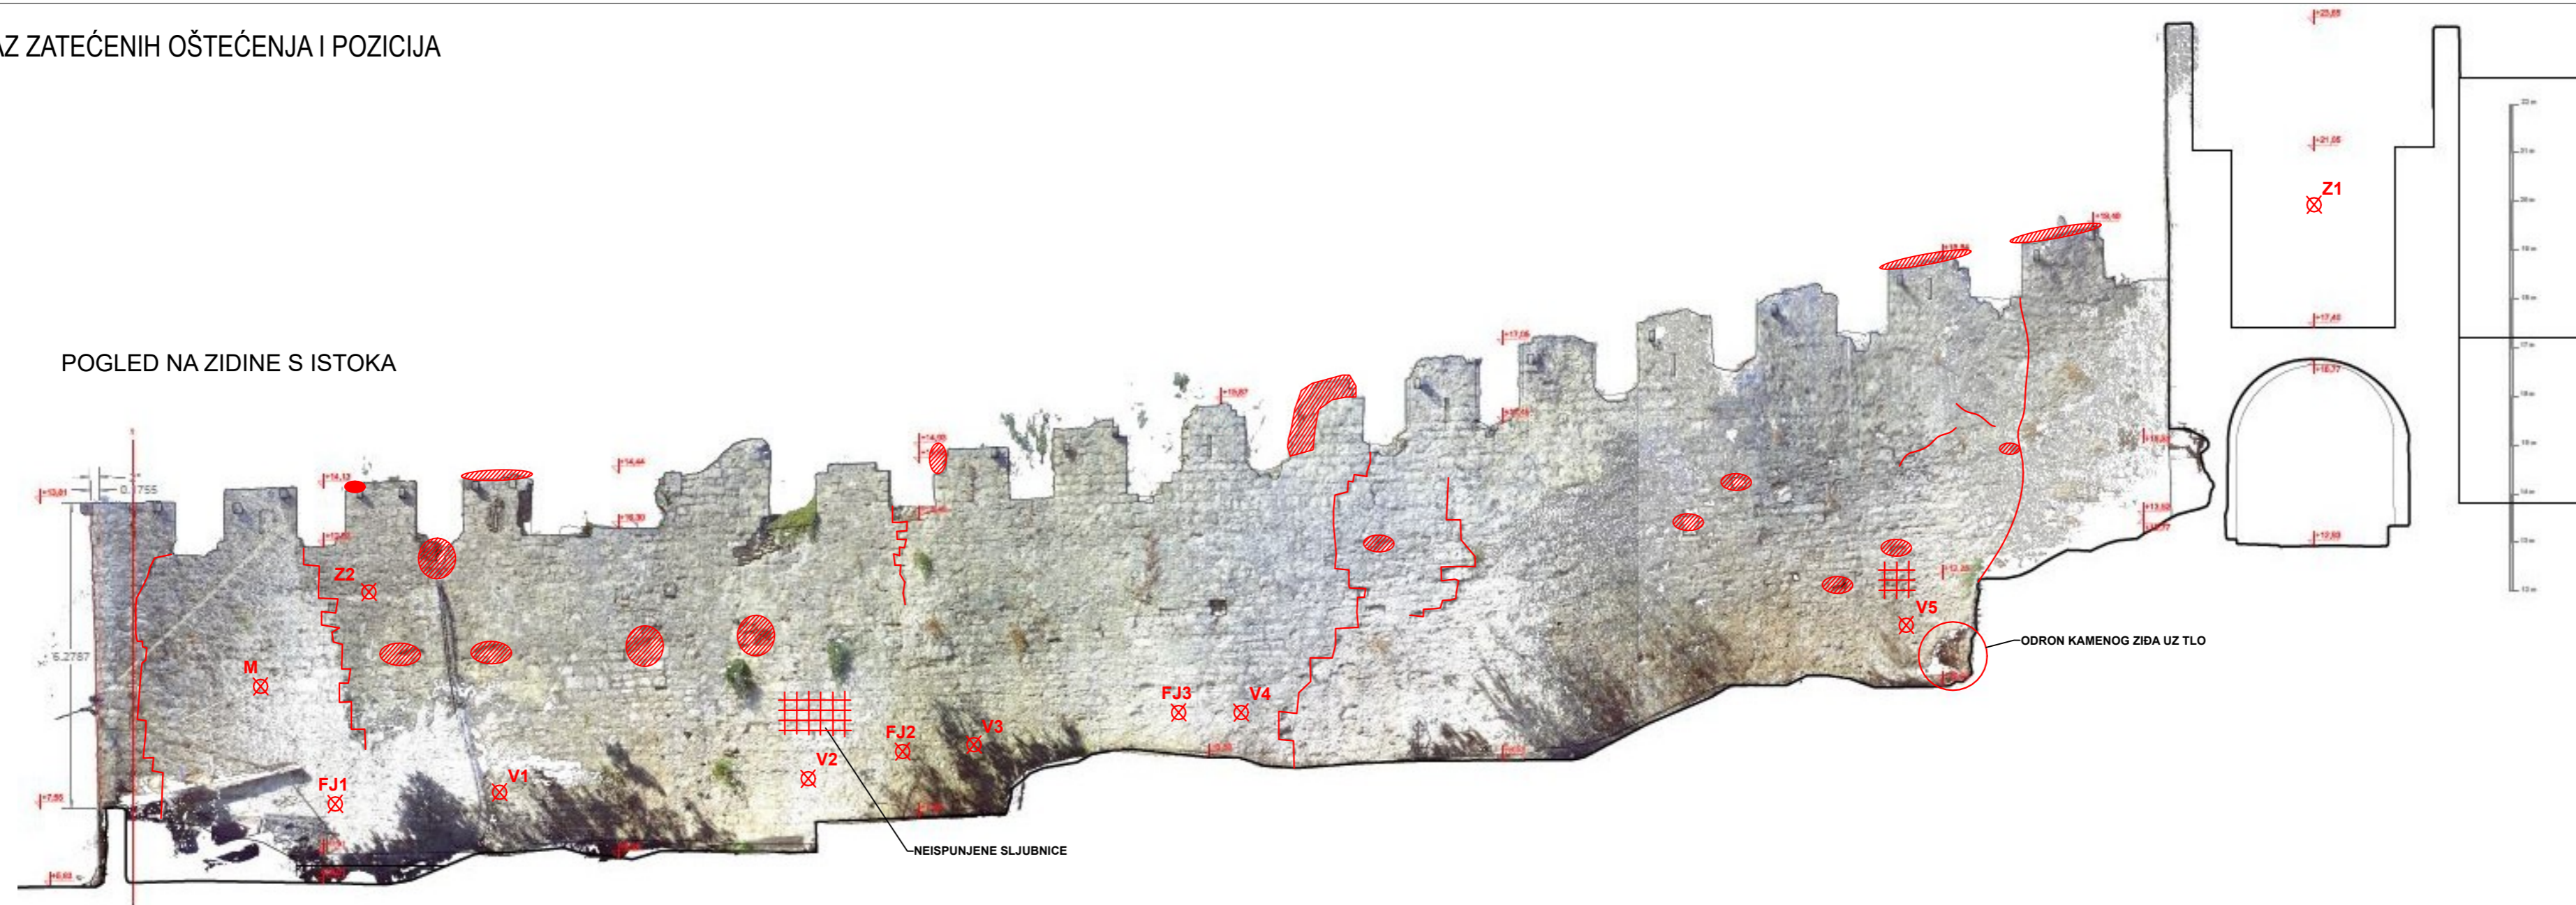
POGLED NA ZIDINE S ISTOKA

SHEMATSKI PRIKAZ ZATEČENIH OŠTEĆENJA I POZICIJA ISPITIVANJA

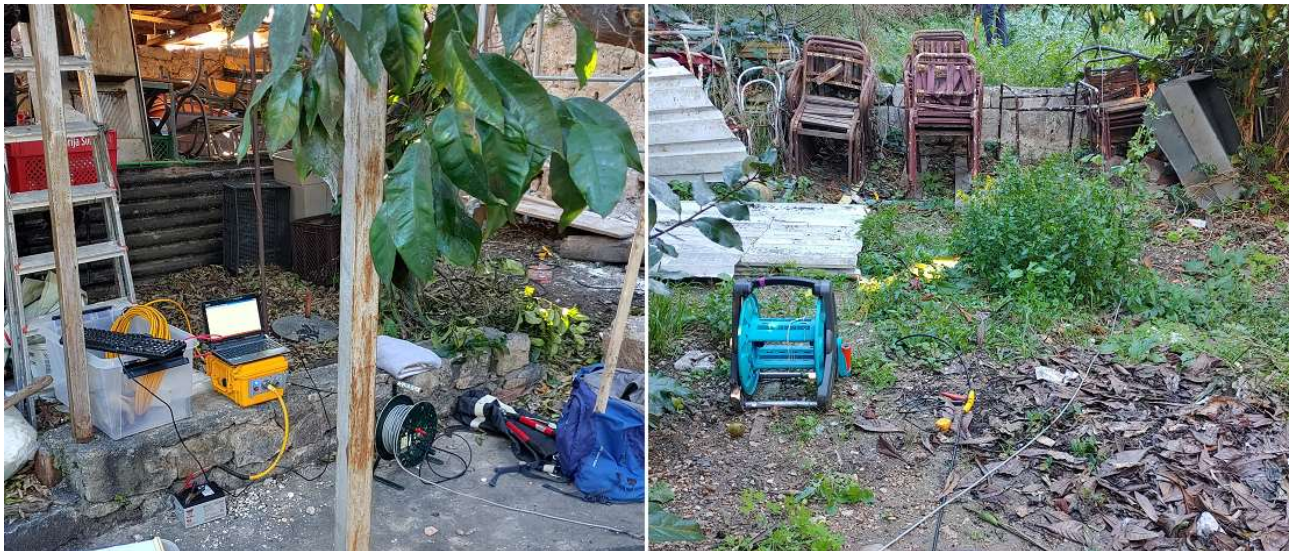
Prema projektom zadatku geofizička istraživanja zastupljena su metodom plitke seizmičke refrakcije. U zoni izan zidina izvedena su dva međusobno paralelna profila refrakcijske seizmike pojedinačne duljine 38,5 m (Prilog 1.).

Sl.3. Izvođenje mjerenja na lokaciji
